国道 216 线 K87 处崩塌处治工程

# 水土保持监测总结报告

2018 年 9 月

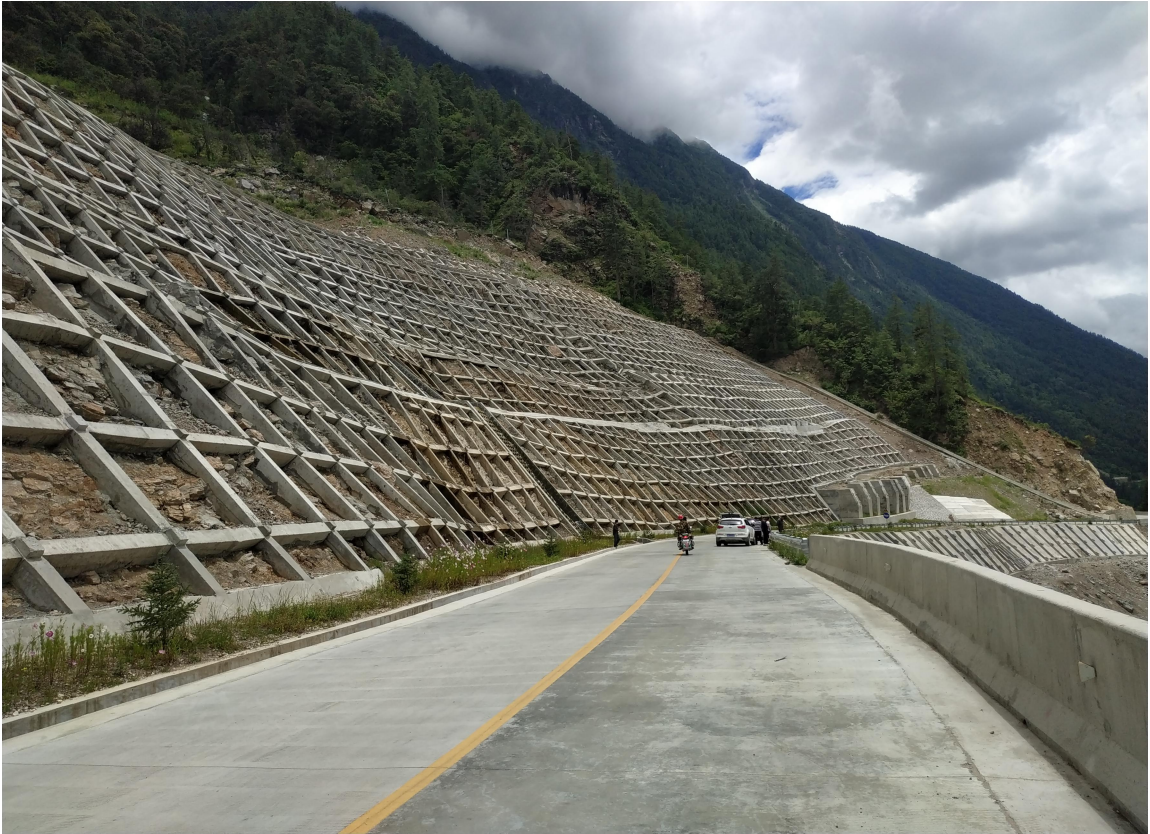
路基工程整体布置图（1）

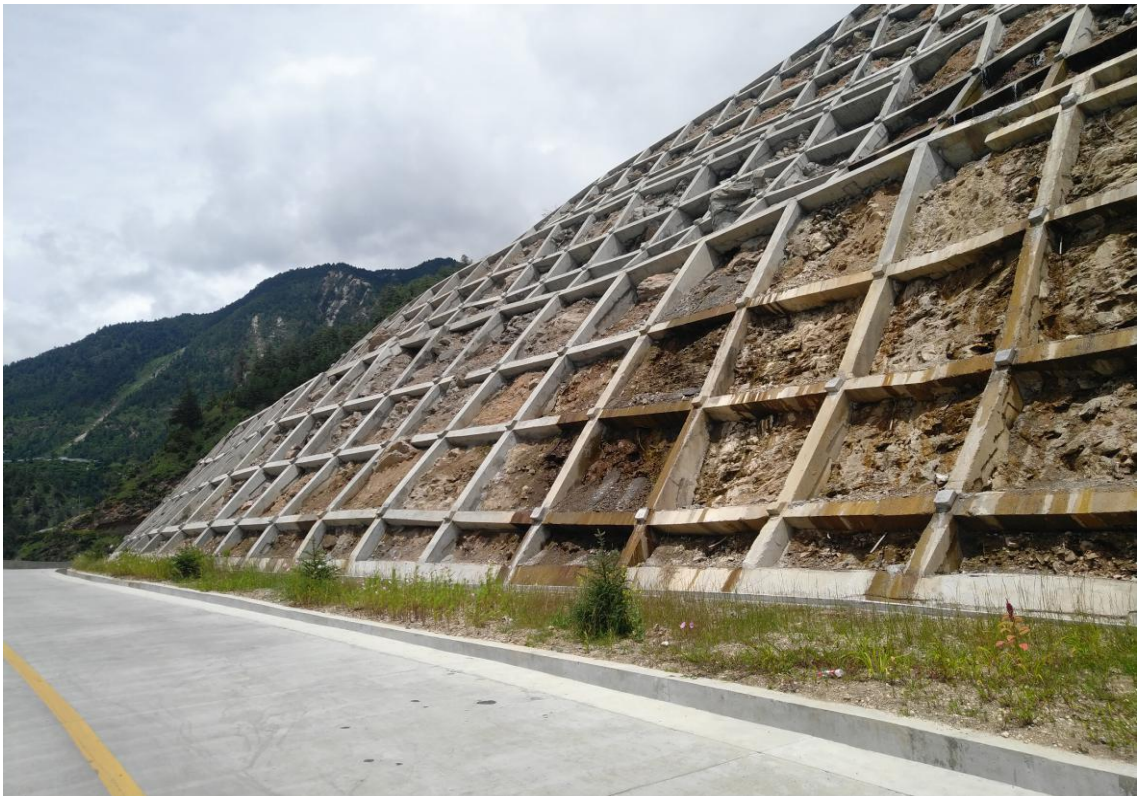
路基工程整体布置图（2）

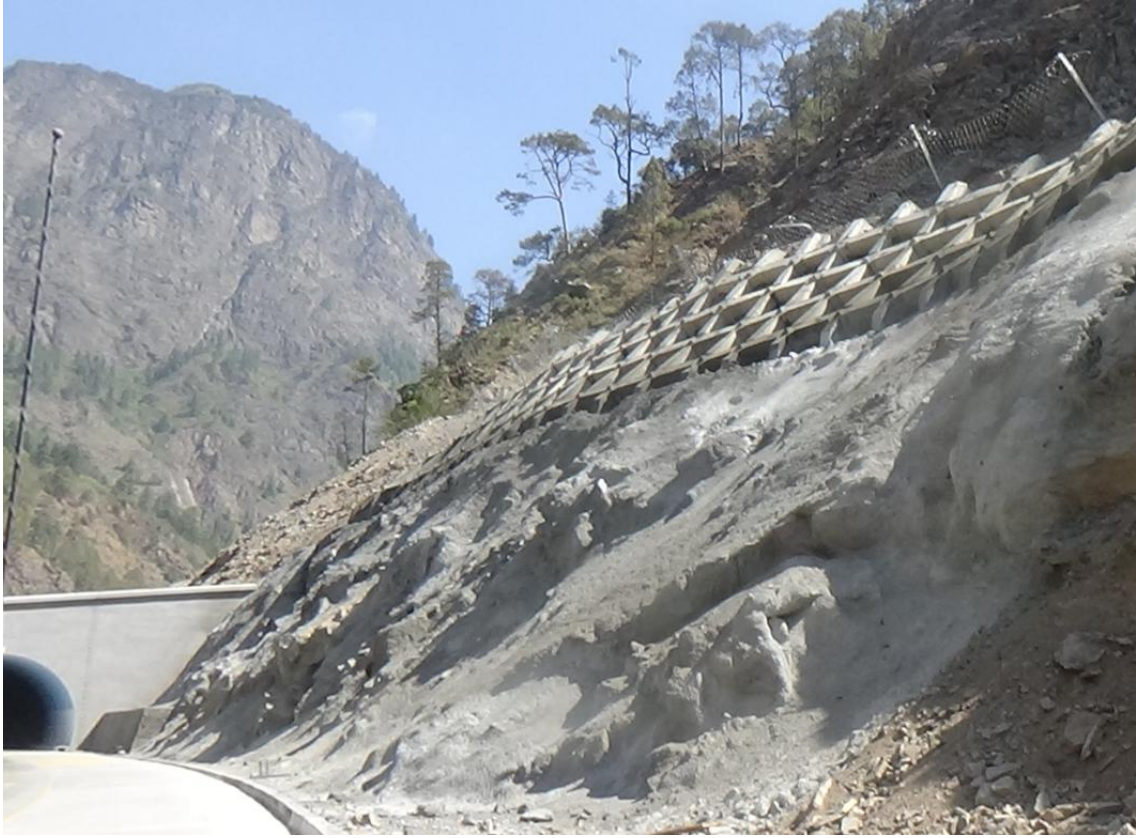
K87 滑坡体明洞

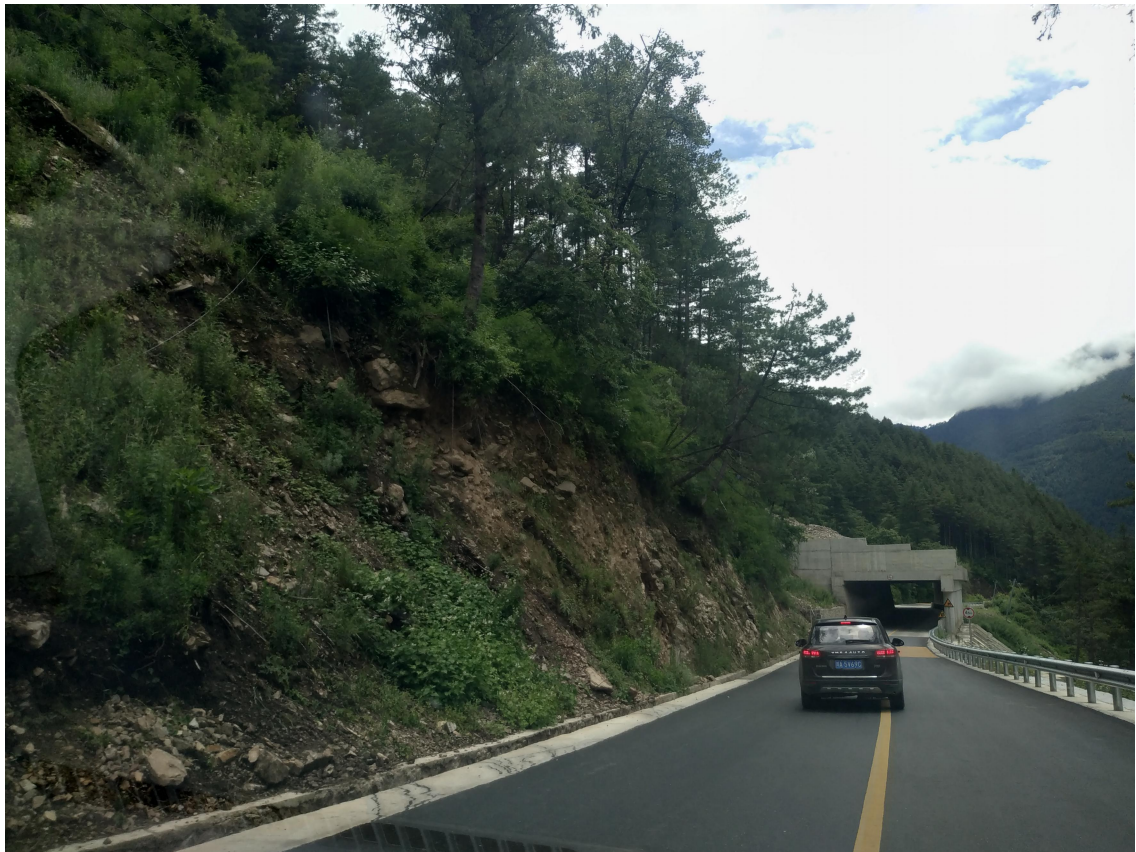
K87 滑坡体明洞

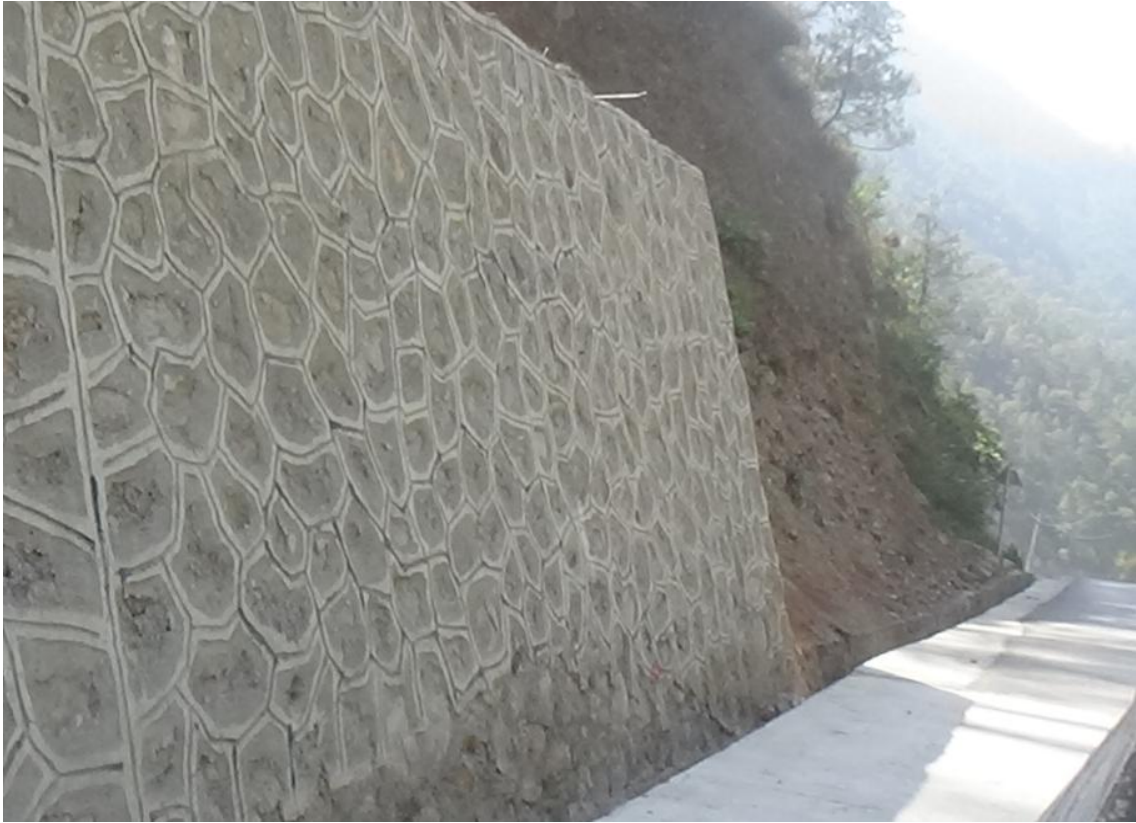
路基工程新修挡墙

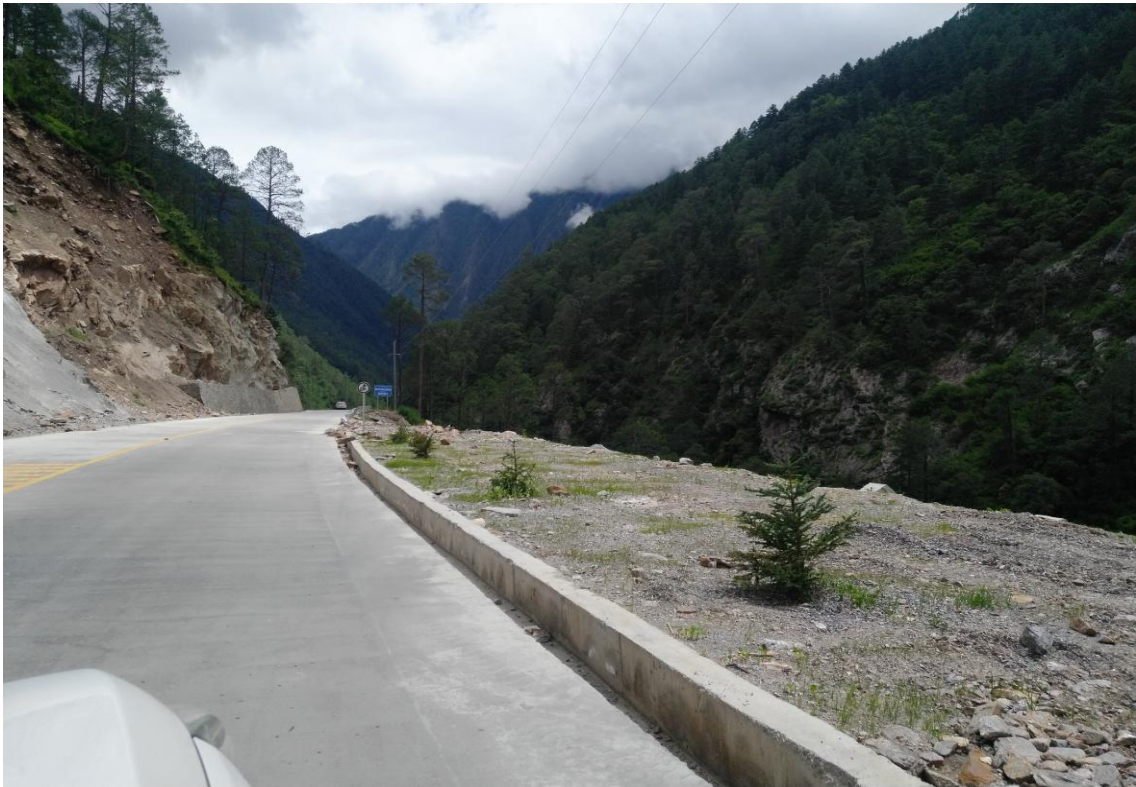
隧洞周边施工迹地植物措施

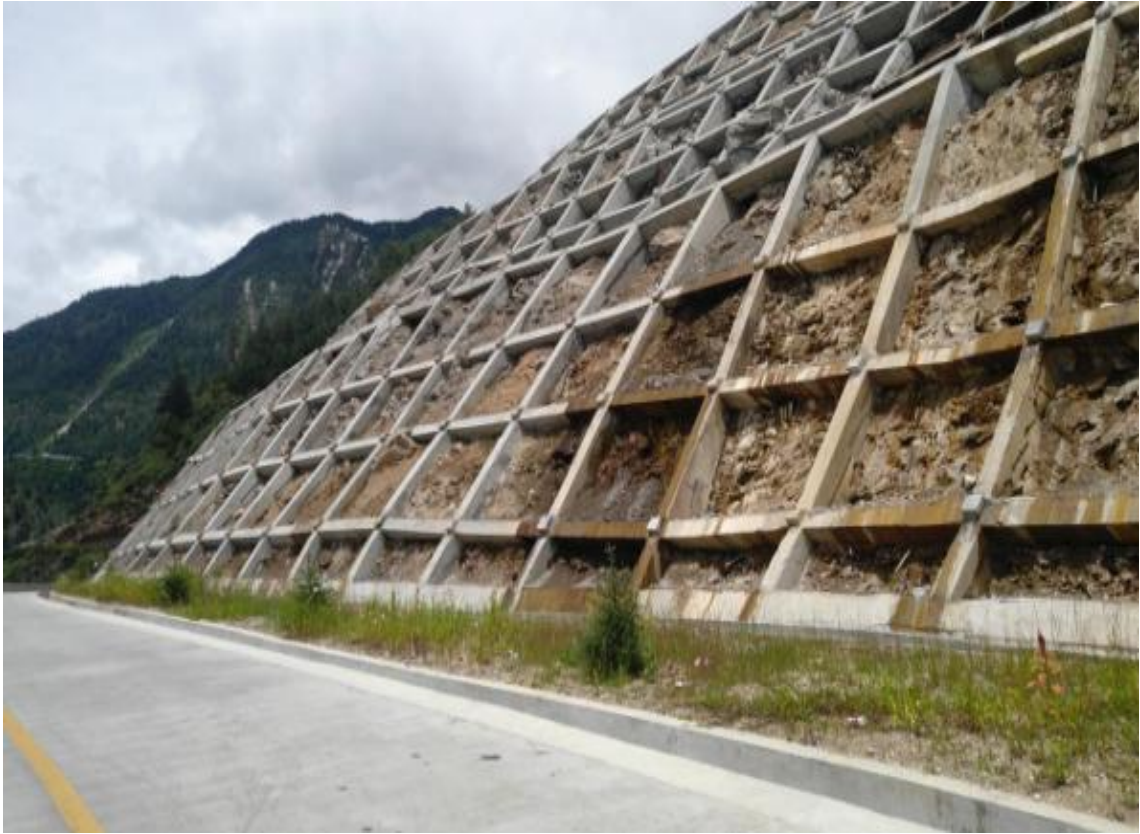
K87 滑坡体绿化

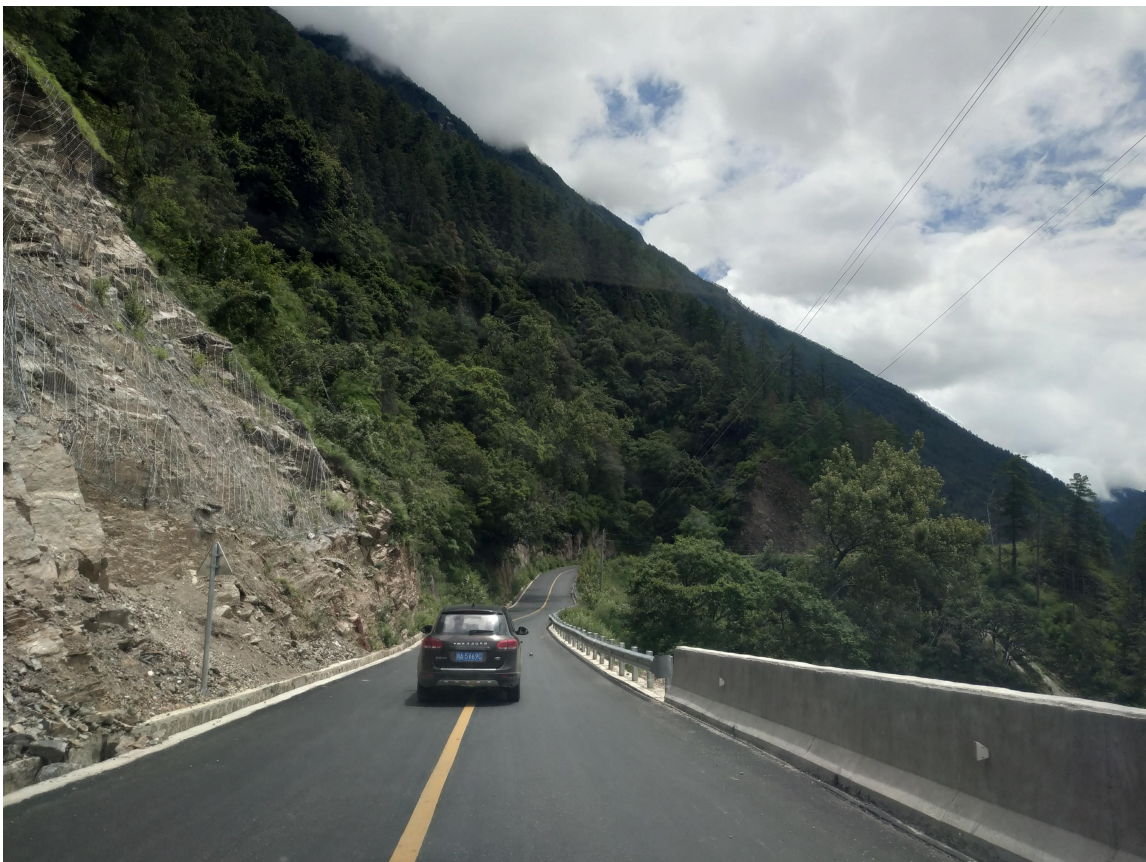
路基工程边沟

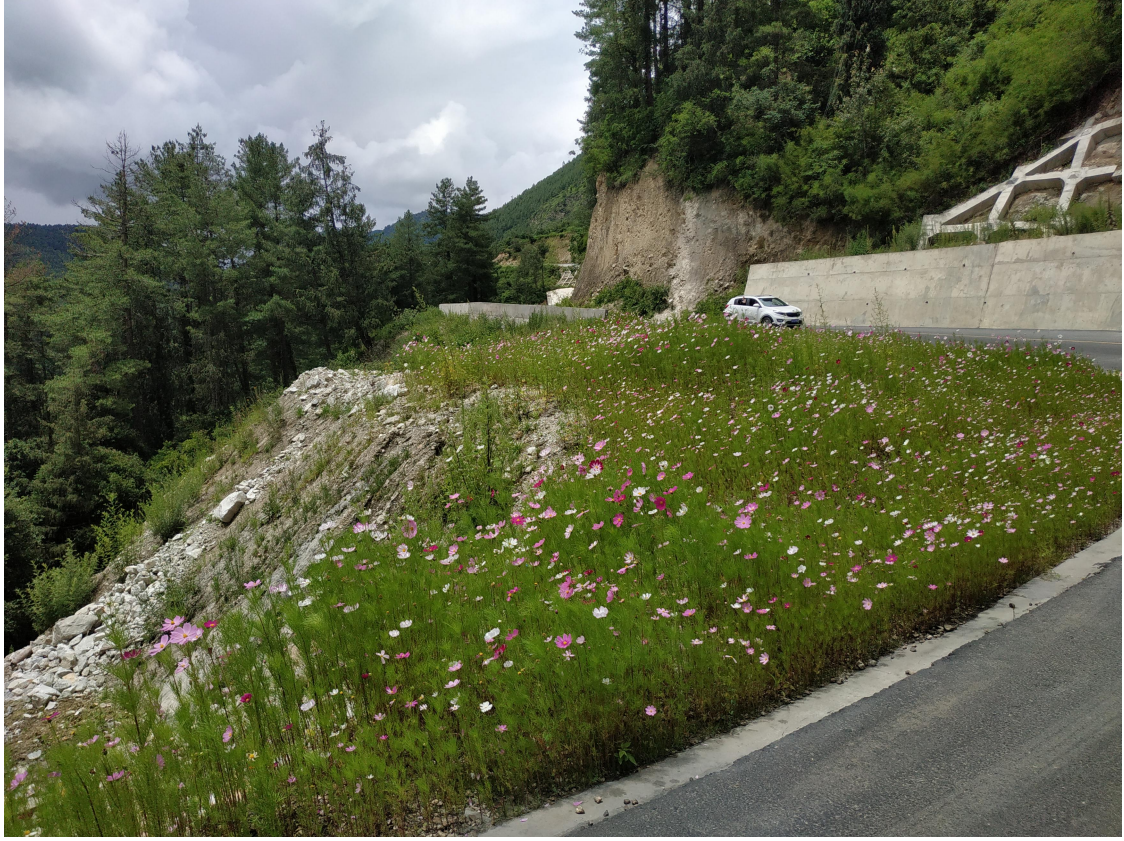
滑坡体周边下边坡绿化

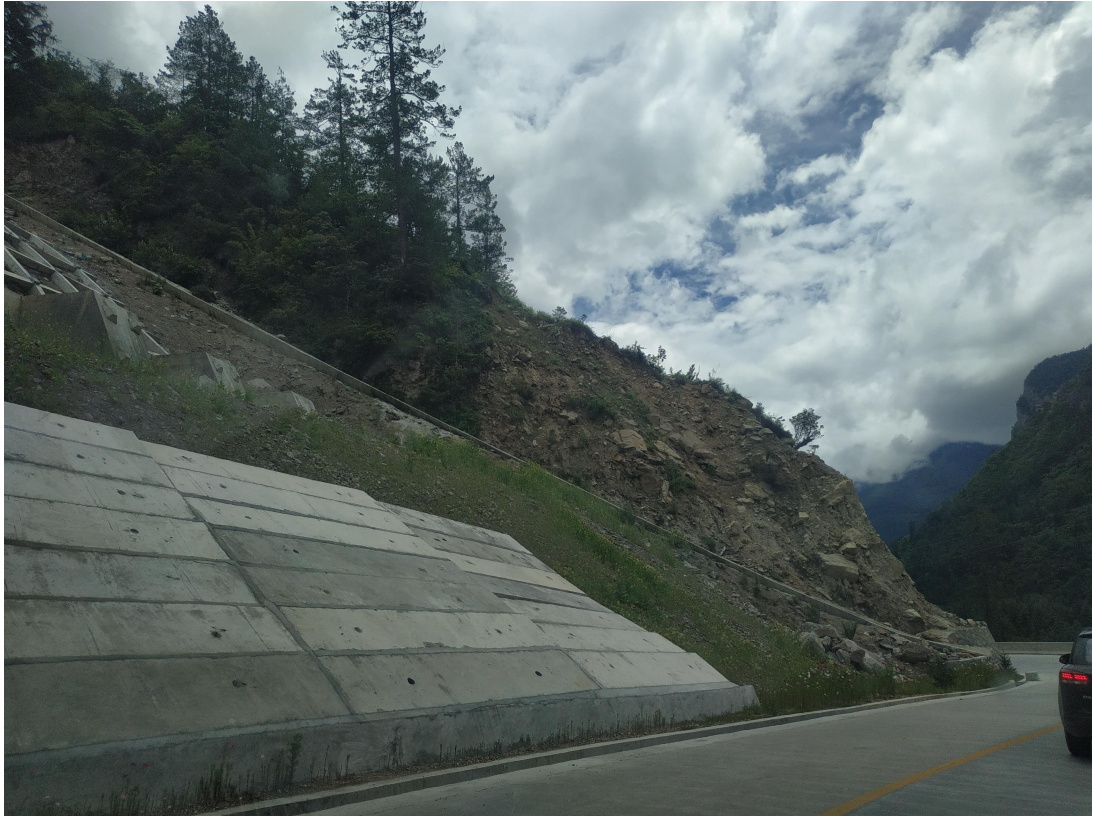
滑坡体周边上边坡绿化

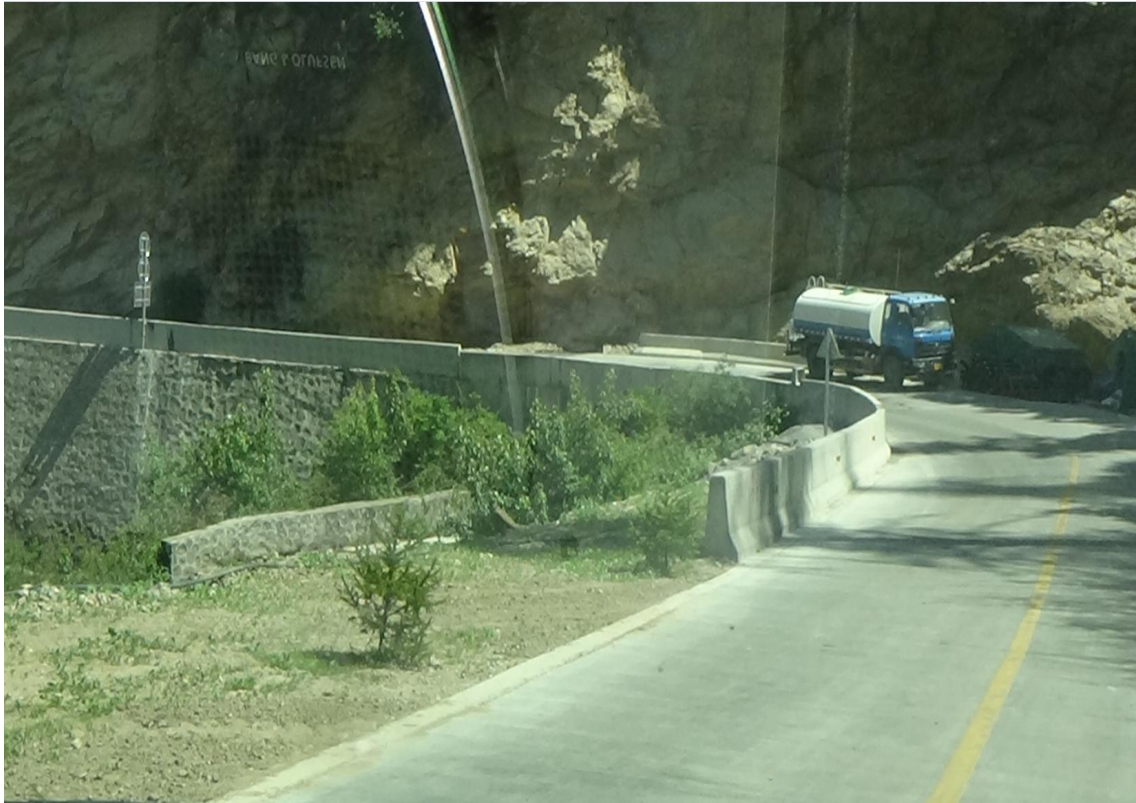
施工期间洒水车洒水
